Модернизация насоса высокого давления для транспортировки жидкого аммиака

Перекачивается жидкий аммиак на НАК «Азот» (г. Новомосковск) трёхплунжерным насосом высокого давления фирмы URACA, производительностью 54 м³/ч.

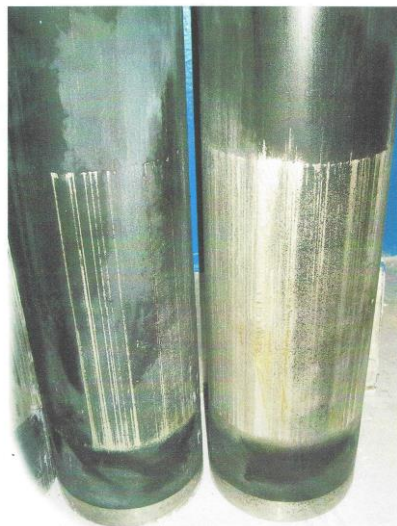
В ходе эксплуатации происходит изнашивание ряда элементов конструкции насоса, в частности: плунжеров (рис. 1), изготовленных из стали 45, клапанов всаса и нагнетания, шевронной сальниковой набивки из фторопласта 4К30.

Рис. 1. Износ плунжера после эксплуатации

Отклонение от номинального размера на всех плунжерах было выявлено в средней части рабочей зоны и достигало величины порядка 1,26 мм, что позволяет сделать вывод о возможности восстановления путём наращивания размеров дефектной зоны.

Характер повреждений поверхностного слоя и изменение геометрических размеров свидетельствовало о преобладании механической природы изнашивания, этот факт даёт возможность рекомендовать при выборе способа восстановления получать износостойкое покрытие.

Металлографический анализ поперечных шлифов, вырезанных из указанных образцов вулканитовым отрезным кругом при интенсивном водяном охлаждении, показал, что наиболее приемлемым и технологичным методом восстановления плунжеров может быть электродуговая металлизация пружинной проволокой из стали 60 или газотермическое напыление самофлюсующимся порошком ПГ – СР4 ($t_{пл} = 990^{\circ}\text{C}$, HRC 58-62). Исходя их технико-экономических соображений наиболее дешёвым способом из вышеназванных является электродуговая металлизация с последующей механической обработкой, включающей чистовое точение и шлифование в номинальный размер. Толщина предварительно наносимого покрытия может достигать 6 мм при незначительной пористости, достаточно высокой адгезии покрытия и сравнительно невысоких расходах электрической энергии и напыляемого материала.

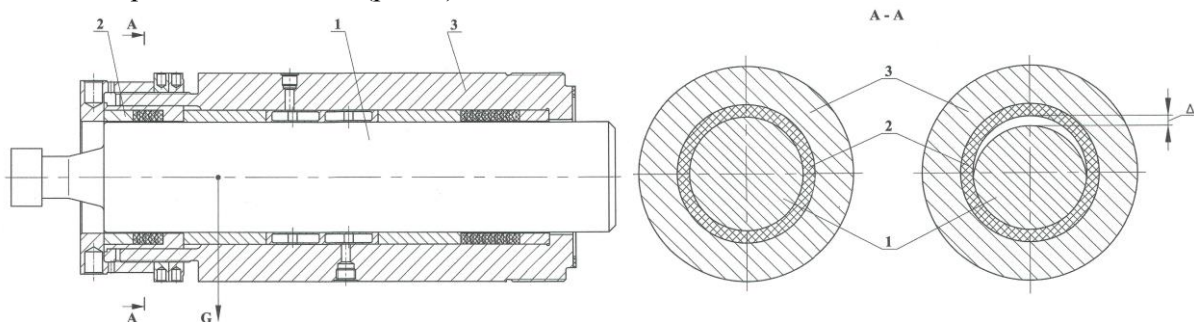
Рис. 2. Схема процесса износа плунжера:

1 – плунжер; 2 – сальниковое уплотнение; 3 – корпус; G – сила тяжести; Δ – величина износа
