Шпаков<sup>1</sup> П.С., Юнаков<sup>2</sup> Ю.Л., Лягина<sup>2</sup> О.И.

### **Визуальное обследование дамбы, уступов и берм бортов карьера**

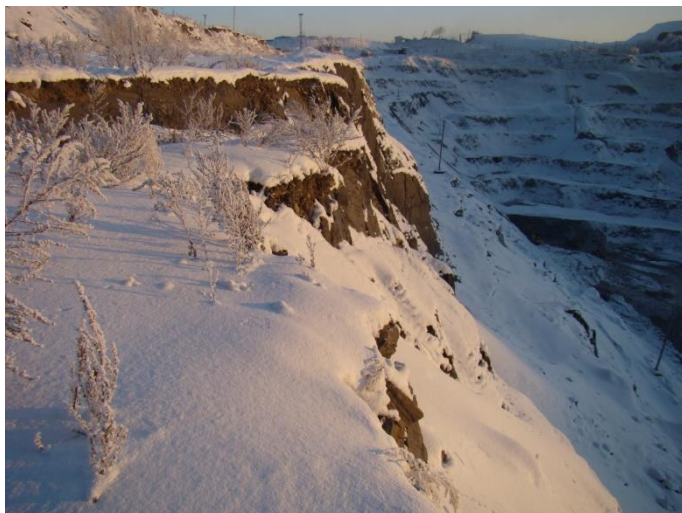
**Рис.1. Вид на трещиномерную станцию №706 с развивающимся процессом смещения блока массива**

1. Характер динамики развития заколообразования диктует сочетание крутого и пологого падения межблоковых трещин углисто-сланцевых пород слагающих группу уступов северо-восточного борта карьера (РЛ1-РЛ1а) и проявляется в виде раскрытия трещины первые 30-45 сут. с последующим сползанием и обрушением массива по плоскостям трещин (рис. 1, 2).
